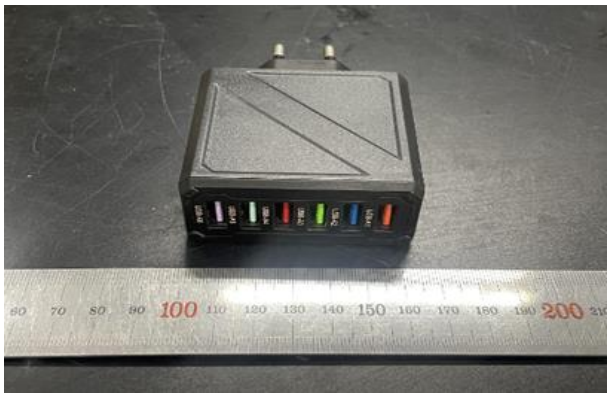
<table><tr><td>구분</td><td colspan="4">조사 세부내용</td></tr><tr><td rowspan="4">조사
제품</td><td>품목명
(종류)</td><td>직류전원장치
(직류전원장치)</td><td>모델명</td><td>LYK-885</td></tr></table>

<table><tr><td>구분</td><td colspan="4">조사 세부내용</td></tr><tr><td rowspan="2">조사
결과</td><td>부적합
내용</td><td colspan="3">ㅇ 연면거리 및 공간거리 부적합
1) 부위: 1차(PCB) - 2차(PCB) 사이 절연거리 미비
- 연면거리: (측정) 3.70 mm (기준) 5.0 mm 이상
- 공간거리: (측정) 3.70 mm (기준) 4.0 mm 이상
2) 부위: 1차(CY1) - 2차(CY1) 사이 절연거리 미비
- 연면거리: (측정) 4.50 mm (기준) 5.0 mm 이상</td></tr><tr><td>위해정보</td><td colspan="3">ㅇ 절연거리가 부족할 경우 도전부를 사람이 만질 시 감전의 위험이 있음</td></tr></table>

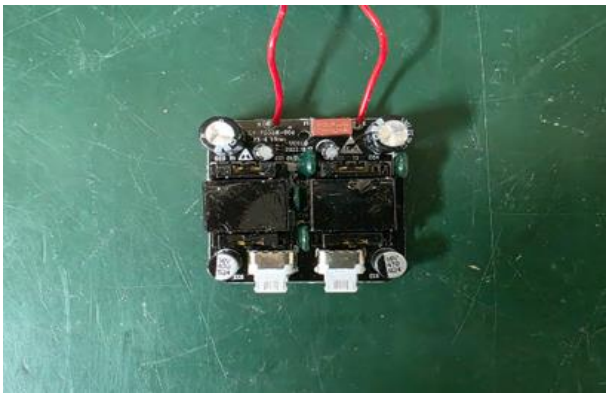
<table><tr><td>구분</td><td colspan="4">조사 세부내용</td></tr><tr><td rowspan="4">조사
제품</td><td>품목명
(종류)</td><td>직류전원장치
(직류전원장치)</td><td>모델명</td><td>A2569</td></tr></table>

<table><tr><td>구분</td><td colspan="4">조사 세부내용</td></tr><tr><td rowspan="2">조사
결과</td><td>부적합
내용</td><td colspan="3">ㅇ 연면거리 및 공간거리 부적합
- 부위: Y-캐패시터 양단
- 연면거리: (측정) 3.6 mm (기준) 5.0 mm 이상
- 공간거리: (측정) 3.6 mm (기준) 4.0 mm 이상
ㅇ 온도상승 부적합
- 부위: Transformer, (측정) 132.3 ℃, (기준) 110 ℃ 이하</td></tr><tr><td>위해정보</td><td colspan="3">ㅇ 절연거리가 부족할 경우 도전부를 사람이 만질 시 감전의 위험이 있음
ㅇ 기준온도 초과 시 제품 화재의 위험이 있음</td></tr></table>

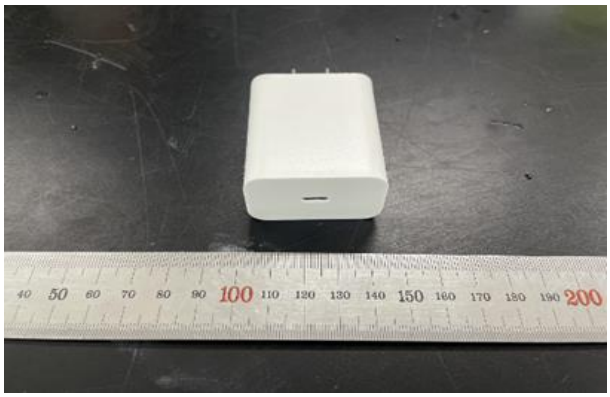
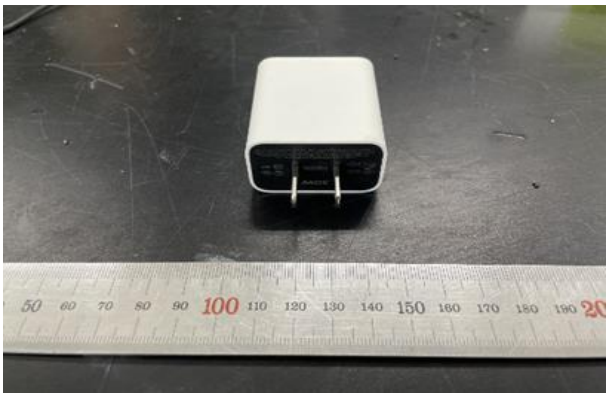
<table><tr><td>구분</td><td colspan="4">조사 세부내용</td></tr><tr><td rowspan="4">조사
제품</td><td>품목명
(종류)</td><td>직류전원장치
(직류전원장치)</td><td>모델명</td><td>g98rl lps</td></tr></table>

<table><tr><td>구분</td><td colspan="4">조사 세부내용</td></tr><tr><td rowspan="2">조사
결과</td><td>부적합
내용</td><td colspan="3">ㅇ 연면거리 및 공간거리 부적합
1) 1차(PCB) - 2차(PCB) 사이 절연거리 미비
- 공간거리: (측정) 1.90 mm, (기준) 4.0 mm 이상
- 연면거리: (측정) 1.90 mm (기준) 5.0 mm 이상
2) 1차(CY1) - 2차(CY1) 사이 절연거리 미비
- 공간거리: (측정) 2.42 mm (기준) 4.0 mm 이상
- 연면거리: (측정) 2.42 mm (기준) 5.0 mm 이상</td></tr><tr><td>위해정보</td><td colspan="3">ㅇ 절연거리가 부족할 경우 도전부를 사람이 만질 시 감전의 위험이 있음</td></tr></table>

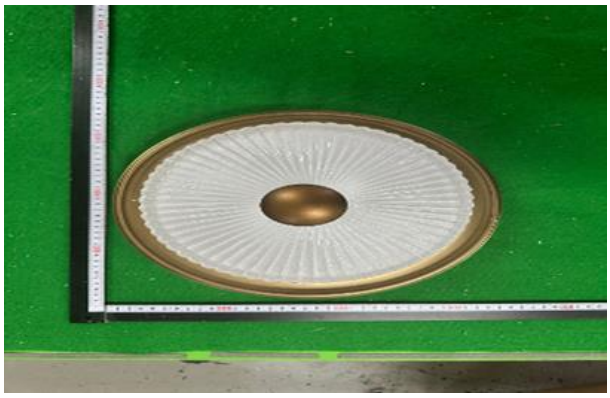
<table><tr><td>구분</td><td colspan="4">조사 세부내용</td></tr><tr><td rowspan="4">조사
제품</td><td>품목명
(종류)</td><td>LED등기구
(일반조명기구)</td><td>모델명</td><td>LC-X0207</td></tr></table>

<table><tr><td>구분</td><td colspan="4">조사 세부내용</td></tr><tr><td rowspan="2">조사
결과</td><td>부적합
내용</td><td colspan="3">ㅇ 연면거리 및 공간거리 부적합
- 충전부(LED모듈패턴)과 금속외함 사이 절연거리 미비
- 연면거리 : (측정) 2.52 mm, (기준) 5.0 mm 이상
ㅇ 감전보호 부적합
- 시험프로브 충전부 접촉</td></tr><tr><td>위해정보</td><td colspan="3">ㅇ 절연거리가 부족할 경우 도전부를 사람이 만질 시 감전의 위험이 있음
ㅇ 충전부에 사람이 접근할 수 있는 경우 감전의 위험이 있음</td></tr></table>

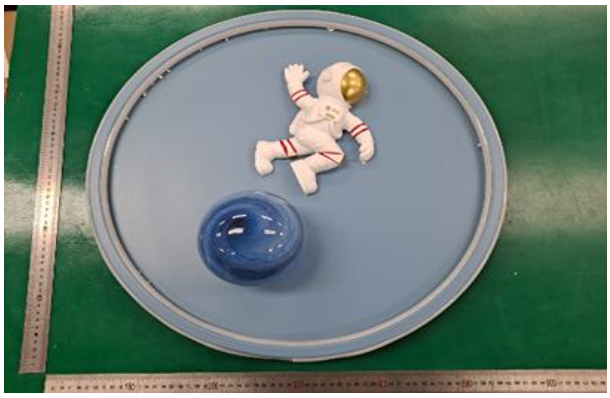
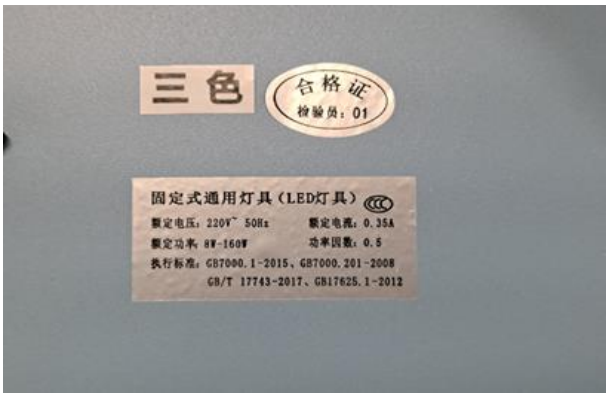
<table><tr><td>구분</td><td colspan="4">조사 세부내용</td></tr><tr><td rowspan="4">조사
제품</td><td>품목명
(종류)</td><td>LED등기구
(일반조명기구)</td><td>모델명</td><td>(36-60M)X2</td></tr></table>

<table><tr><td>구분</td><td colspan="4">조사 세부내용</td></tr><tr><td rowspan="2">조사
결과</td><td>부적합
내용</td><td colspan="3">ㅇ 연면거리 및 공간거리 부적합
- 충전부(LED모듈패턴)과 금속외함 사이 절연거리 미비
- 공간거리 (측정) 0.78mm (기준) 2.5mm 이상
- 연면거리 (측정) 0.78mm (기준) 1.5mm 이상
ㅇ 절연내력(전기적강도) 부적합
- 부위: 충전부와 접근가능한 금속부 사이,
- (측정) 시험전압(1,440V)에 견디지 못함, (기준) 1,440V 이상 견딜 것
ㅇ 감전보호 부적합
- 시험프로브 충전부 접촉</td></tr><tr><td>위해정보</td><td colspan="3">ㅇ 절연거리가 부족할 경우 도전부를 사람이 만질 시 감전의 위험이 있음
ㅇ 과전압이 흐를 시 감전의 위험이 있음
ㅇ 충전부 접촉 시 감전의 위험이 있음</td></tr></table>

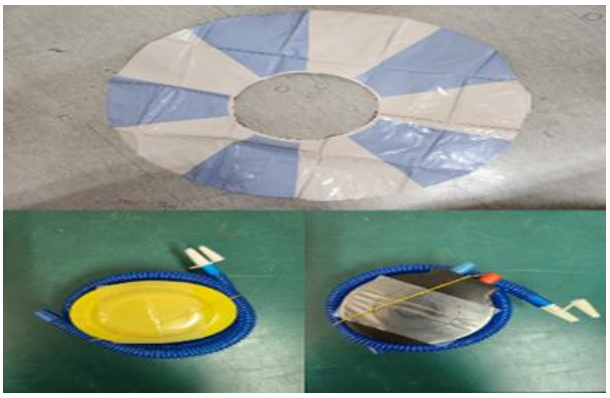
<table><tr><td>구분</td><td colspan="4">조사 세부내용</td></tr><tr><td rowspan="4">조사
제품</td><td>품목명
(종류)</td><td>공기주입 물놀이기구
(물놀이기구)</td><td>모델명</td><td>스트라이프튜브 성인용 튜브 쁘띠 물놀이용품 60 스트라이프 블루 60 스트라이프 블루</td></tr></table>

<table><tr><td>구분</td><td colspan="4">조사 세부내용</td></tr><tr><td rowspan="2">조사
결과</td><td>부적합
내용</td><td colspan="3">ㅇ 치수 및 재료(두께) 부적합 (50cm이상, 76cm미만)
- 부위: 완제품, (측정) 0.21 mm, (기준) 0.25 mm 이상</td></tr><tr><td>위해정보</td><td colspan="3">ㅇ 제품에 사용되는 재료의 두께가 기준치 이하일 경우 터짐 등의 파손 및 익사 사고의 우려가 있음</td></tr></table>

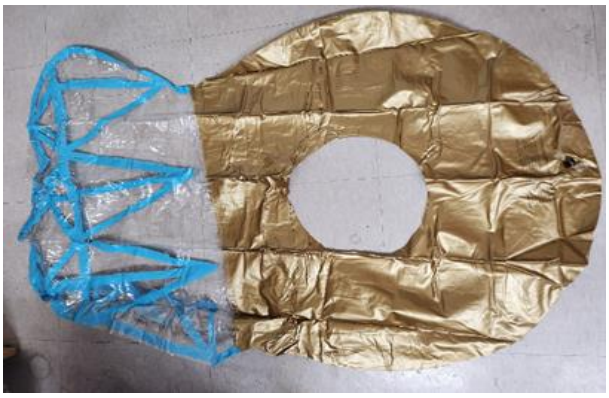
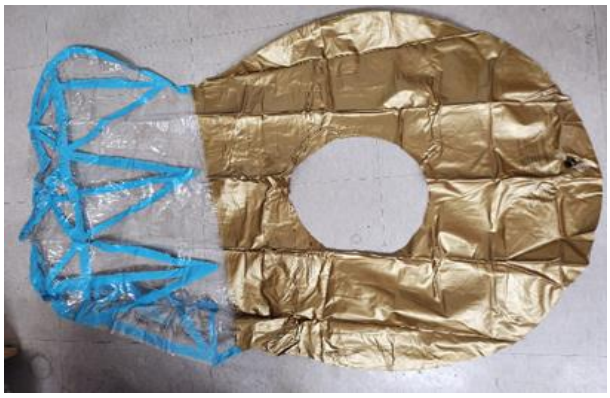
<table><tr><td>구분</td><td colspan="4">조사 세부내용</td></tr><tr><td rowspan="4">조사
제품</td><td>품목명
(종류)</td><td>공기주입 물놀이기구
(물놀이기구)</td><td>모델명</td><td>대형 다이아몬드 반지 튜브 성인용 대형 물놀이 튜브</td></tr></table>

<table><tr><td>구분</td><td colspan="4">조사 세부내용</td></tr><tr><td rowspan="2">조사
결과</td><td>부적합
내용</td><td colspan="3">ㅇ 치수 및 재료(두께) 부적합 (76cm 이상)
- 부위: 완제품, (측정) 0.23 mm, (기준) 0.30 mm 이상</td></tr><tr><td>위해정보</td><td colspan="3">ㅇ 제품에 사용되는 재료의 두께가 기준치 이하일 경우 터짐 등의 파손 및 익사 사고의 우려가 있음</td></tr></table>

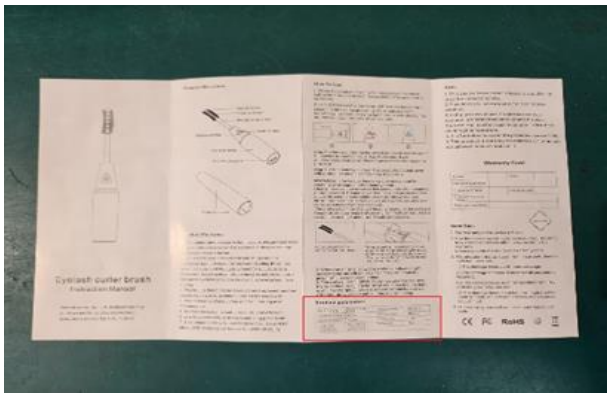
<table><tr><td>구분</td><td colspan="4">조사 세부내용</td></tr><tr><td rowspan="4">조사
제품</td><td>품목명
(종류)</td><td>속눈썹 열 성형기
(속눈썹 열 성형기)</td><td>모델명</td><td>속눈썹고데기 히팅뷰러 온열 속눈썹펌 휴대용 USB충전 컬링 세척가능</td></tr></table>

<table><tr><td>구분</td><td colspan="4">조사 세부내용</td></tr><tr><td rowspan="2">조사
결과</td><td>부적합
내용</td><td colspan="3">ㅇ 평상온도 상승 부적합
- 부위: 완제품, (측정) 107 ℃, (기준) 최고온도 미표기
* 기기는 정상적인 사용 상태에서 어떠한 위험도 발생하지 않아야 하며 6.2에 따라 시험하였을 때 발열부의 열화상에 나타나는 최고온도는 제품에 표시된 최고온도를 넘지 않아야 한다.</td></tr><tr><td>위해정보</td><td colspan="3">ㅇ 과도한 온도 상승으로 화상을 입을 위험이 있음</td></tr></table>

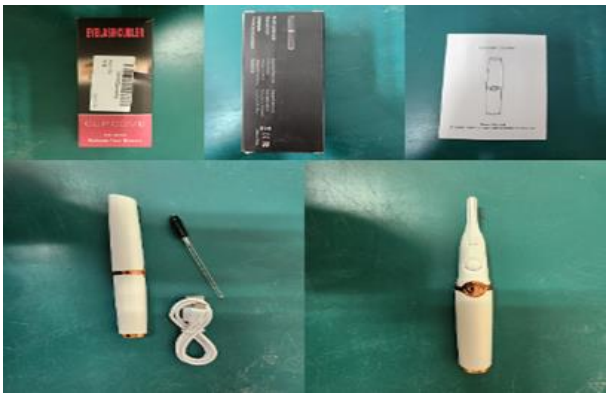
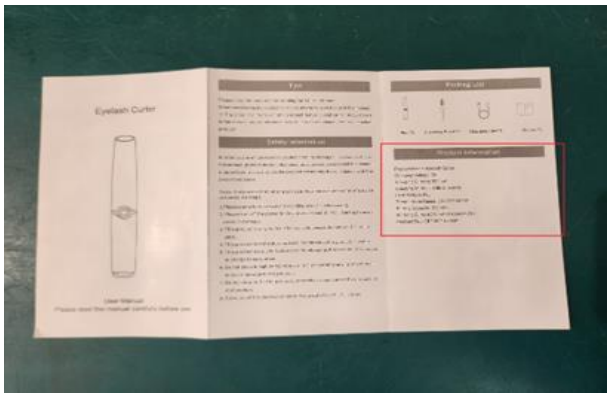
<table><tr><td>구분</td><td colspan="4">조사 세부내용</td></tr><tr><td rowspan="4">조사
제품</td><td>품목명
(종류)</td><td>속눈썹 열 성형기
(속눈썹 열 성형기)</td><td>모델명</td><td>Kiboer 집게형 속눈썹 고데기 스마트 3단계 온도 조절 온도 표시 USB 고속 충전 / Eyelash Curler</td></tr></table>

<table><tr><td>구분</td><td colspan="4">조사 세부내용</td></tr><tr><td rowspan="2">조사
결과</td><td>부적합
내용</td><td colspan="3">ㅇ 평상온도 상승 부적합
- 부위: 완제품, (측정) 95 ℃, (기준) 표시된 최고온도 : 80 ℃
* 기기는 정상적인 사용 상태에서 어떠한 위험도 발생하지 않아야 하며 6.3에 따라 시험하였을 때 발열부의 열화상에 나타나는 최고온도는 제품에 표시된 최고온도를 넘지 않아야 한다.</td></tr><tr><td>위해정보</td><td colspan="3">ㅇ 과도한 온도 상승으로 화상을 입을 위험이 있음</td></tr></table>

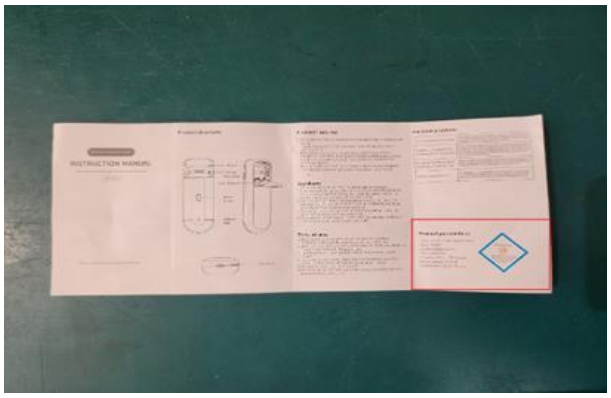
<table><tr><td>구분</td><td colspan="4">조사 세부내용</td></tr><tr><td rowspan="4">조사
제품</td><td>품목명
(종류)</td><td>속눈썹 열 성형기
(속눈썹 열 성형기)</td><td>모델명</td><td>Pealy 속눈썹 고데기 전기 뷰러 30초 속열 균형 열전도 광각 곡선 정온 USB 충전 / JMJ003</td></tr></table>

<table><tr><td>구분</td><td colspan="4">조사 세부내용</td></tr><tr><td rowspan="2">조사
결과</td><td>부적합
내용</td><td colspan="3">ㅇ 평상온도 상승 부적합
- 부위: 완제품, (측정) 92 ℃, (기준) 표시된 최고온도 : 60 ℃
* 기기는 정상적인 사용 상태에서 어떠한 위험도 발생하지 않아야 하며 6.5에 따라 시험하였을 때 발열부의 열화상에 나타나는 최고온도는 제품에 표시된 최고온도를 넘지 않아야 한다.</td></tr><tr><td>위해정보</td><td colspan="3">ㅇ 과도한 온도 상승으로 화상을 입을 위험이 있음</td></tr></table>

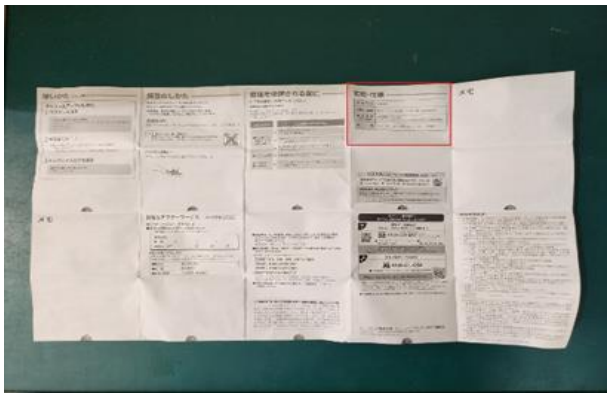
<table><tr><td>구분</td><td colspan="4">조사 세부내용</td></tr><tr><td rowspan="4">조사
제품</td><td>품목명
(종류)</td><td>속눈썹 열 성형기
(속눈썹 열 성형기)</td><td>모델명</td><td>파나소닉 속눈썹 고데기 아이래쉬 컬러 EH-SE11</td></tr></table>

<table><tr><td>구분</td><td colspan="4">조사 세부내용</td></tr><tr><td rowspan="2">조사
결과</td><td>부적합
내용</td><td colspan="3">ㅇ 평상온도 상승 부적합
- 부위: 완제품 (측정) 115℃, (기준) 표시된 최고온도 없음
* 기기는 정상적인 사용 상태에서 어떠한 위험도 발생하지 않아야 하며 6.8에 따라 시험하였을 때, 발열부의 열화상에 나타나는 최고 온도는 제품에 표시된 최고온도를 넘지 않아야 함.</td></tr><tr><td>위해정보</td><td colspan="3">ㅇ 과도한 온도 상승으로 화상을 입을 위험이 있음</td></tr></table>

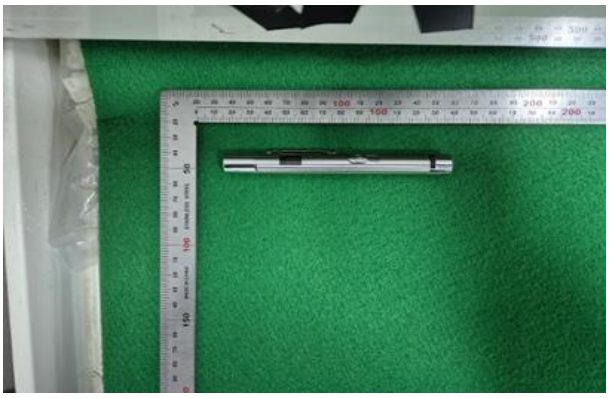
<table><tr><td>구분</td><td colspan="4">조사 세부내용</td></tr><tr><td rowspan="4">조사
제품</td><td>품목명
(종류)</td><td>휴대용 레이저용품
(휴대용 레이저용품)</td><td>모델명</td><td>고양이 레이저포인터 레이저 장난감 포인트 빔 냥이레이저</td></tr></table>

<table><tr><td>구분</td><td colspan="4">조사 세부내용</td></tr><tr><td rowspan="2">조사
결과</td><td>부적합
내용</td><td colspan="3">ㅇ 레이저의 등급 기준 초과
- (측정) 2.96 mW 출력으로 B종, 3R급에 해당함
- (기준) 1급(0.39mW 이하) 또는 2급(1mW 이하) 레이저 제품이어야 함</td></tr><tr><td>위해정보</td><td colspan="3">ㅇ 시력 손상의 위험이 있음</td></tr></table>

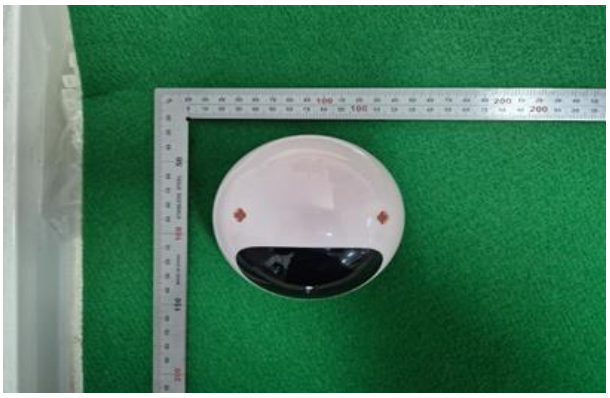
<table><tr><td>구분</td><td colspan="4">조사 세부내용</td></tr><tr><td rowspan="4">조사
제품</td><td>품목명
(종류)</td><td>휴대용 레이저용품
(휴대용 레이저용품)</td><td>모델명</td><td>고양이레이저 움직이는장난감 자동 360도회전 오토레이저 장난감</td></tr></table>

<table><tr><td>구분</td><td colspan="4">조사 세부내용</td></tr><tr><td rowspan="2">조사
결과</td><td>부적합
내용</td><td colspan="3">ㅇ 레이저의 등급 기준 초과
- (측정) 3.60 mW 출력으로 B종, 3R급에 해당함
- (기준) 1급(0.39mW 이하) 또는 2급(1mW 이하) 레이저 제품이어야 함</td></tr><tr><td>위해정보</td><td colspan="3">ㅇ 시력 손상의 위험이 있음</td></tr></table>

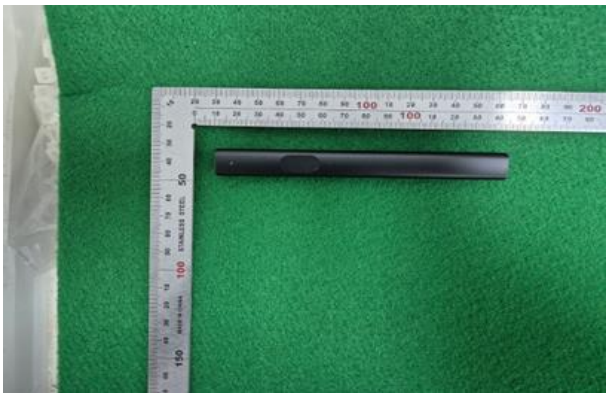
<table><tr><td>구분</td><td colspan="4">조사 세부내용</td></tr><tr><td rowspan="4">조사
제품</td><td>품목명
(종류)</td><td>휴대용 레이저용품
(휴대용 레이저용품)</td><td>모델명</td><td>모니터용 레이저 포인터 TV용
PPT 현장 A</td></tr></table>

<table><tr><td>구분</td><td colspan="4">조사 세부내용</td></tr><tr><td rowspan="2">조사
결과</td><td>부적합
내용</td><td colspan="3">ㅇ 레이저의 등급 기준 초과
- (측정) 11.1 mW 출력으로 A종, 3B급에 해당함
- (기준) 1급(0.39mW 이하) 또는 2급(1mW 이하) 레이저 제품이어야 함</td></tr><tr><td>위해정보</td><td colspan="3">ㅇ 시력 손상의 위험이 있음</td></tr></table>

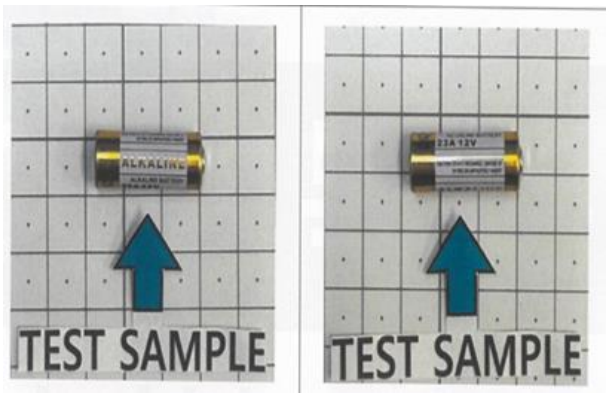
<table><tr><td>구분</td><td colspan="4">조사 세부내용</td></tr><tr><td rowspan="4">조사
제품</td><td>품목명
(종류)</td><td>알칼리·망간 전지
(건전지)</td><td>모델명</td><td>23A12V건전지 배터리 차량리모콘용 L1028 단일상품</td></tr></table>

<table><tr><td>구분</td><td colspan="4">조사 세부내용</td></tr><tr><td rowspan="2">조사
결과</td><td>부적합
내용</td><td colspan="3">ㅇ 수은함량 기준 826배 초과
- (측정) 826.1 mg/kg, (기준) 1 mg/kg 이하</td></tr><tr><td>위해정보</td><td colspan="3">ㅇ 수은에 노출될 경우, 신경세포 마비, 언어장애 등의 증상을 초래할 수 있음</td></tr></table>

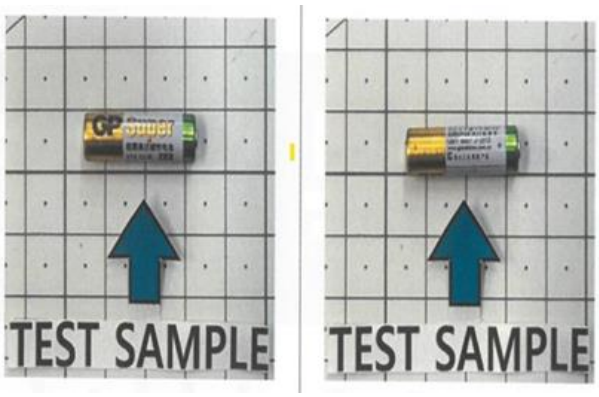
<table><tr><td>구분</td><td colspan="4">조사 세부내용</td></tr><tr><td rowspan="4">조사
제품</td><td>품목명
(종류)</td><td>알칼리·망간 전지
(건전지)</td><td>모델명</td><td>23A12V건전지 23A건전지 무수은 알카라인배터리 5입 1.23A 12V 5셀 패키지(옵션사진참조)</td></tr></table>

<table><tr><td>구분</td><td colspan="4">조사 세부내용</td></tr><tr><td rowspan="2">조사
결과</td><td>부적합
내용</td><td colspan="3">ㅇ 수은함량 기준 890배 초과
- (측정) 890.3 mg/kg, (기준) 1 mg/kg 이하</td></tr><tr><td>위해정보</td><td colspan="3">ㅇ 수은에 노출될 경우, 신경세포 마비, 언어장애 등의 증상을 초래할 수 있음</td></tr></table>

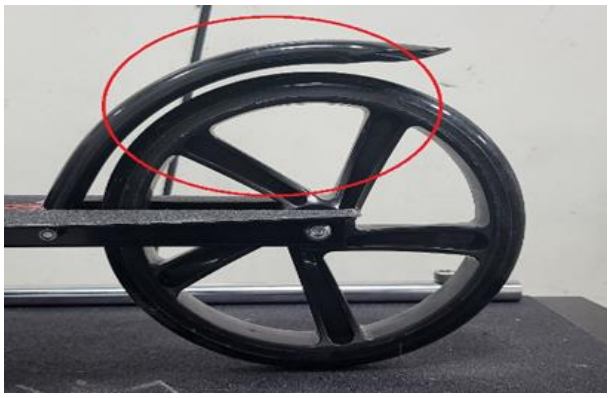
<table><tr><td>구분</td><td colspan="4">조사 세부내용</td></tr><tr><td rowspan="4">조사
제품</td><td>품목명
(종류)</td><td>킥보드
(킥보드)</td><td>모델명</td><td>성인 킥보드 퀵보드 입문자용 초보자용 수동 묘기 두발, A Adult Kickboard Quick Board for Beginners Manual Tricks for Beginne</td></tr></table>

<table><tr><td>구분</td><td colspan="4">조사 세부내용</td></tr><tr><td rowspan="2">조사
결과</td><td>부적합
내용</td><td colspan="3">ㅇ브레이크 제동력 부적합
- 부위: 브레이크, (측정) 7 mm 초과 이동 (계속 이동함), (기준) 7 mm 이상 이동하지 않아야 함.</td></tr><tr><td>위해정보</td><td colspan="3">ㅇ 브레이트 제동력 저하로 인한 상해의 위험이 있음</td></tr></table>

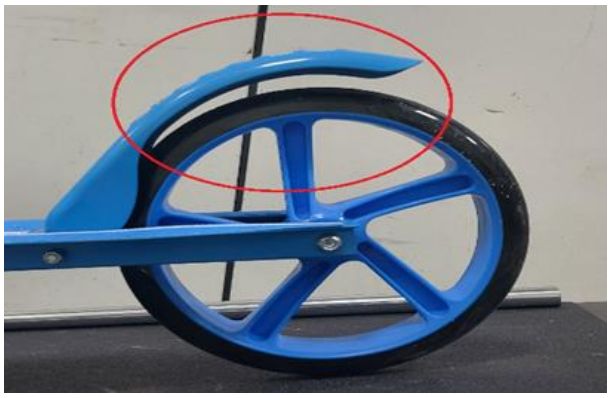
<table><tr><td>구분</td><td colspan="4">조사 세부내용</td></tr><tr><td rowspan="4">조사
제품</td><td>품목명
(종류)</td><td>킥보드
(킥보드)</td><td>모델명</td><td>성인용 접이식 높이조절 경량 출퇴근용 수동 두바퀴 두발 묘기용 킥보드 퀵보드 씽씽카</td></tr></table>

<table><tr><td>구분</td><td colspan="4">조사 세부내용</td></tr><tr><td rowspan="2">조사
결과</td><td>부적합
내용</td><td colspan="3">ㅇ브레이크 제동력 부적합
- 부위: 브레이크, (측정) 7 mm 초과 이동 (계속 이동함), (기준) 7 mm 이상 이동하지 않아야 함.</td></tr><tr><td>위해정보</td><td colspan="3">ㅇ 브레이트 제동력 저하로 인한 상해의 위험이 있음</td></tr></table>

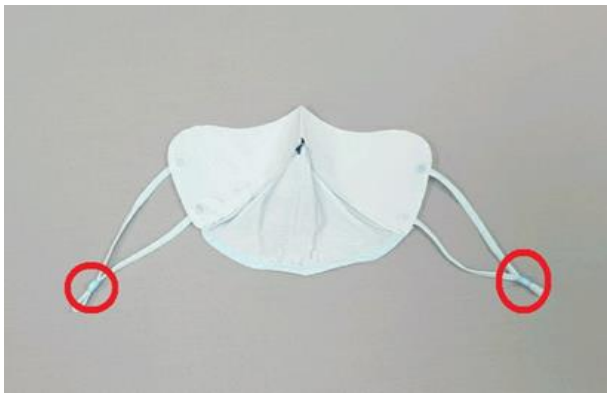
<table><tr><td>구분</td><td colspan="4">조사 세부내용</td></tr><tr><td rowspan="4">조사
제품</td><td>품목명
(종류)</td><td>방한용·패션용·스포츠용 마스크
(방한용·패션용·스포츠용 마스크)</td><td>모델명</td><td>남녀공용 아이스 실크 자외선 차단 마스크, 여름 자외선 차단 사이클링 페이스 커버, 통기성 워셔블 야외 스포츠 스카프, 반다나</td></tr></table>

<table><tr><td>구분</td><td colspan="4">조사 세부내용</td></tr><tr><td rowspan="2">조사
결과</td><td>부적합
내용</td><td colspan="3">ㅇ 프탈레이트계 가소제 2 배 초과
- 부위 : 조절탭 하늘색 합성수지, (측정) DEHP 0.203%, (기준) 총 합 0.1%이하</td></tr><tr><td>위해정보</td><td colspan="3">ㅇ 프탈레이트계 가소제에 노출될 경우 간, 신장 등의 손상 유발 가능</td></tr></table>

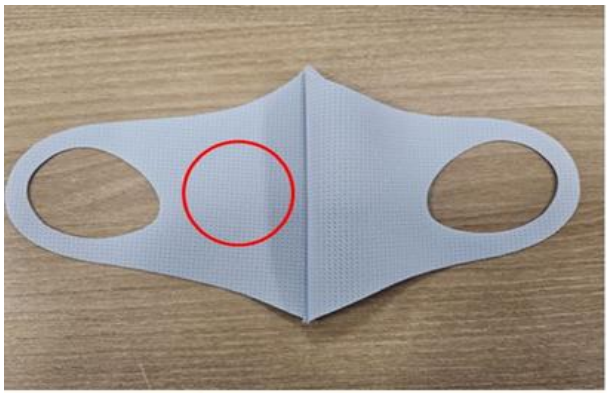
<table><tr><td>구분</td><td colspan="4">조사 세부내용</td></tr><tr><td rowspan="4">조사
제품</td><td>품목명
(종류)</td><td>방한용·패션용·스포츠용 마스크
(방한용·패션용·스포츠용 마스크)</td><td>모델명</td><td>스포츠 마스크 스포츠용 마스크 스포츠용 마스크 남대3D입체 얼굴 마스크 UV컷 흡수속건 항균 방취 메시</td></tr></table>

<table><tr><td>구분</td><td colspan="4">조사 세부내용</td></tr><tr><td rowspan="2">조사
결과</td><td>부적합
내용</td><td colspan="3">ㅇ 디메틸포름아미드(DMF) 2 배 초과
- 부위 : 원단2-안감, (측정) 10 mg/kg, (기준) 5 mg/kg 이하</td></tr><tr><td>위해정보</td><td colspan="3">ㅇ 디메틸포름아미드(DMF)에 노출될 경우, 피부, 눈, 점막의 자극을 유발하여 오랜 시간 노출된 경우, 간 장애를 일으킬 수 있음</td></tr></table>

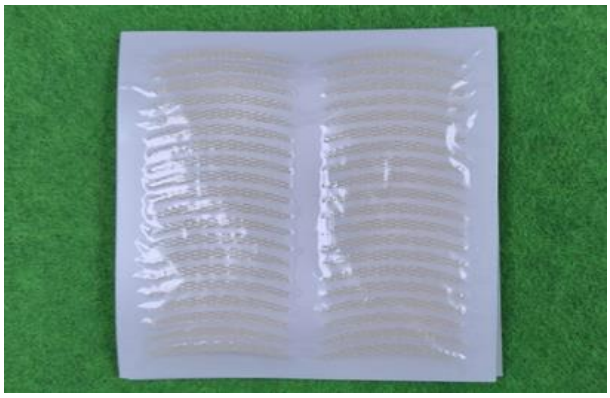
<table><tr><td>구분</td><td colspan="4">조사 세부내용</td></tr><tr><td rowspan="4">조사
제품</td><td>품목명
(종류)</td><td>쌍꺼풀용 테이프
(쌍꺼풀용 테이프)</td><td>모델명</td><td>투명 자가 접착 쌍꺼풀 테이프 스티커, 메이크업 도구, 거즈 레이스, 보이지 않는 쌍꺼풀 스티커</td></tr></table>

<table><tr><td>구분</td><td colspan="4">조사 세부내용</td></tr><tr><td rowspan="2">조사
결과</td><td>부적합
내용</td><td colspan="3">ㅇ 유기주석화합물(DBT) 기준치 2.9배 초과
- 부위: 제품, (측정) 2.9 mg/kg, (기준) 1.0 mg/kg 이하</td></tr><tr><td>위해정보</td><td colspan="3">ㅇ 유기주석화합물에 노출될 경우 호르몬 장애 유발 가능</td></tr></table>

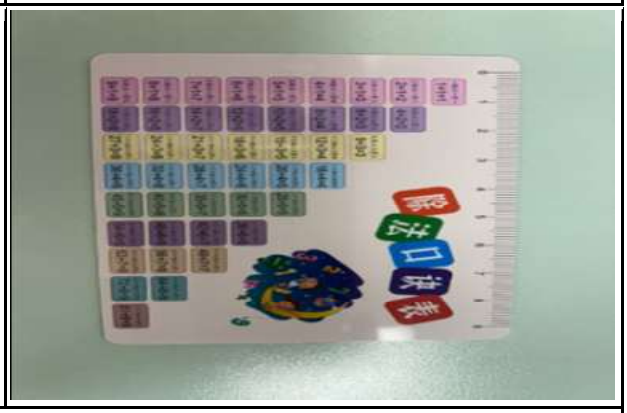
<table><tr><td>구분</td><td colspan="3">조사 세부내용</td></tr><tr><td rowspan="4">조사
제품</td><td>품목명
(종류)</td><td>교육용 완구
(완구)</td><td>모델명</td><td>몬테소리 수학 곱하기 보드 나무 장난감 턴테이블 교육 보조 조기 학습 어린이용</td></tr></table>

<table><tr><td>구분</td><td colspan="3">조사 세부내용</td></tr><tr><td rowspan="2">조사
결과</td><td>부적합
내용</td><td colspan="3">ㅇ 총 납 기준치 1.1배 초과
- 부위: 카드 회색 플라스틱
- 측정값: 111.6 mg/kg
- 기준치: 100 mg/kg 이하
ㅇ 총 카드뮴 기준치 1.6배 초과
- 부위: 카드 회색 플라스틱
- 측정값: 120.6 mg/kg
- 기준치: 75 mg/kg 이하
ㅇ 프탈레이트계 가소제 ① 2.6배, ② 13.8배 초과
- 부위: ① 카드겉면 주황/초록/파랑 멀티색프린트 흰색 합성수지, ② 카드 회색 플라스틱
- 측정값: ① 총 합 0.262 % (DEHP 0.163 %, DBP 0.081 %, DINP 0.018 %), ② 총 합 1.386 % (DEHP 0.977 %, DBP 0.030, DINP 0.373 %, DIBP 0.006 %)
- 기준치: 총 합 0.1 % 이하</td></tr><tr><td>위해정보</td><td colspan="3">ㅇ 납에 노출될 경우 피부염·각막염·중추신경장애 등 유발 가능
ㅇ 카드뮴에 노출될 경우 신장, 호흡기계 부작용 및 어린이 학습능력 저하 유발 가능
ㅇ 프탈레이트계 가소제에 노출될 경우 간·신장 등의 손상 유발 가능</td></tr></table>

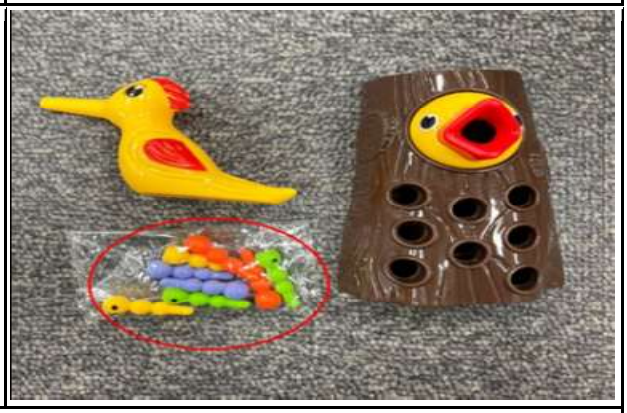
<table><tr><td>구분</td><td colspan="4">조사 세부내용</td></tr><tr><td rowspan="4">조사
제품</td><td>품목명
(종류)</td><td>기타완구
(완구)</td><td>모델명</td><td>1-2세 발달 놀이 자석 어린이집 교구 유치원 장난감 몬테소리 미술치료 복지센터 심리치료</td></tr></table>

<table><tr><td>구분</td><td colspan="4">조사 세부내용</td></tr><tr><td rowspan="2">조사
결과</td><td>부적합
내용</td><td colspan="3">ㅇ 작은 부품(36개월 미만의 어린이) 부적합
- 부위: 플라스틱+금속
- 측정값: 작은부품 있음
- 기준치: 5.2(작은 부품 시험)에 따라 시험했을 때 어떤 방향에서도 작은 부품 원통 안에 완전히 들어가서는 안 된다.</td></tr><tr><td>위해정보</td><td colspan="3">ㅇ 제품을 삼켰을 경우 질식의 위험이 있음</td></tr></table>

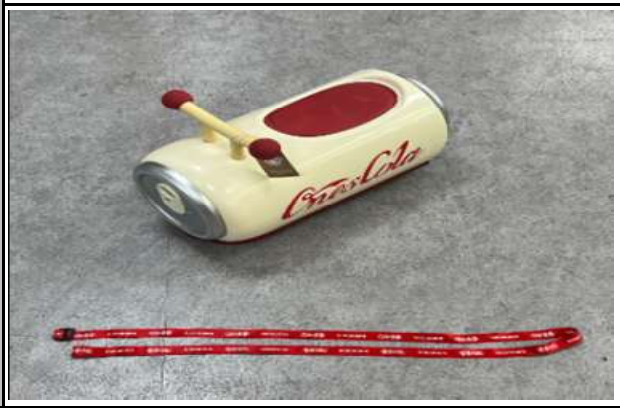
<table><tr><td>구분</td><td colspan="4">조사 세부내용</td></tr><tr><td rowspan="4">조사
제품</td><td>품목명
(종류)</td><td>승용완구
(완구)</td><td>모델명</td><td>[12-36개월 적용] 음료수 붕붕카 어린이 땅콩카 콜라 환타 사이다 유아 승용완구</td></tr></table>

<table><tr><td>구분</td><td colspan="4">조사 세부내용</td></tr><tr><td rowspan="2">조사
결과</td><td>부적합
내용</td><td colspan="3">ㅇ 총 납 기준치 7.6배 초과
- 부위: 필름스티커MIX
- 측정값: 760 mg/kg
- 기준치: 100 mg/kg 이하
ㅇ 프탈레이트계 가소제 기준치 133.8배 초과
- 부위: 필름스티커MIX
- 측정값: DEHP 13.386 %
- 기준치: 총 합 0.1 % 이하</td></tr><tr><td>위해정보</td><td colspan="3">ㅇ 납에 노출될 경우 피부염·각막염·중추신경장애 등 유발 가능
ㅇ 프탈레이트계 가소제에 노출될 경우 간·신장 등의 손상 유발 가능</td></tr></table>

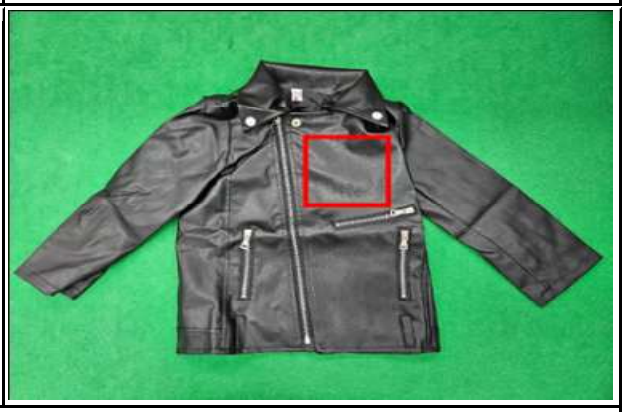
<table><tr><td>구분</td><td colspan="4">조사 세부내용</td></tr><tr><td rowspan="2">조사
결과</td><td>부적합
내용</td><td colspan="3">ㅇ 총 납 기준치 2.4배 초과
- 부위: 코팅검정갑피
- 측정값: 216 mg/kg
- 기준치: 90 mg/kg 이하</td></tr><tr><td>위해정보</td><td colspan="3">ㅇ 납에 노출될 경우 피부염·각막염·중추신경장애 등 유발 가능</td></tr></table>

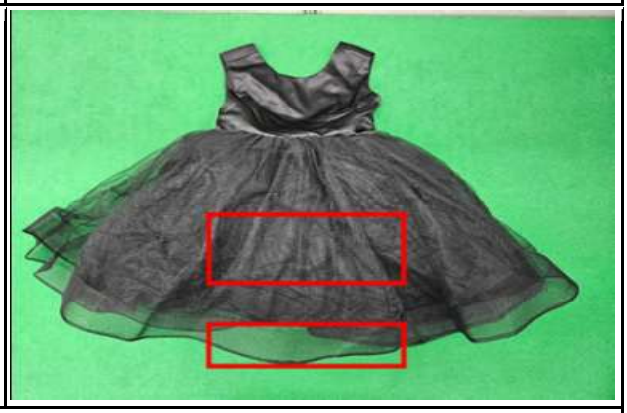
<table><tr><td>구분</td><td colspan="4">조사 세부내용</td></tr><tr><td rowspan="2">조사
결과</td><td>부적합
내용</td><td colspan="3">ㅇ 노닐페놀 기준치 ① 1.5배, ② 7.08배 초과
- 부위: ① 메쉬원단검정치마끝배색 ② 메쉬원단검정치마안감
- 측정값: ① NPEO 159.0 mg/kg, ② NPEO 708.0 mg/kg
- 기준치: 100 mg/kg 이하
ㅇ 폼알데하이드 기준치 2.5배 초과
- 부위: 메쉬원단검정치마안감
- 측정값: 190.8 mg/kg
- 기준치: 75 mg/kg 이하</td></tr><tr><td>위해정보</td><td colspan="3">ㅇ 노닐페놀에 노출될 경우 생식기 발달장애 유발 가능
ㅇ 폼알데하이드에 노출될 경우 시력장애, 피부장애, 소화기 및 호흡기 장애 유발 가능</td></tr></table>

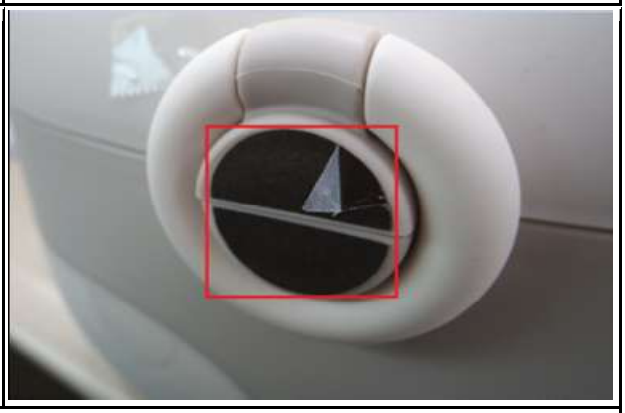
<table><tr><td>구분</td><td colspan="4">조사 세부내용</td></tr><tr><td rowspan="2">조사
결과</td><td>부적합
내용</td><td colspan="3">ㅇ 총 카드뮴 기준치 4.4배 초과
- 부위: 라미네이트필름반투명흰색
- 측정값: 331 mg/kg
- 기준치: 75 mg/kg 이하
ㅇ 프탈레이트계 가소제 기준치 118.8배 초과
- 부위: 라미네이트필름반투명흰색
- 측정값: DEHP 11.577 %, DINP 0.311 %
- 기준치: 총 합 0.1 % 이하</td></tr><tr><td>위해정보</td><td colspan="3">ㅇ 카드뮴에 노출될 경우 신장, 호흡기계 부작용 및 어린이 학습능력 저하 유발 가능
ㅇ 프탈레이트계 가소제에 노출될 경우 간·신장 등의 손상 유발 가능</td></tr></table>

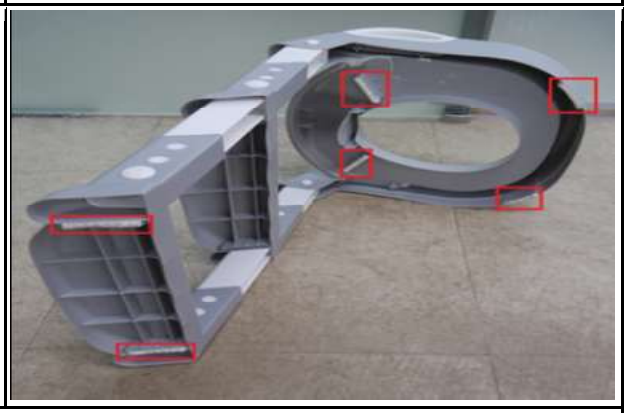
<table><tr><td>구분</td><td colspan="4">조사 세부내용</td></tr><tr><td rowspan="2">조사
결과</td><td>부적합
내용</td><td colspan="3">ㅇ 프탈레이트계 가소제 기준치 91.7배 초과
- 부위: 연질플라스틱흰색
- 측정값: DBP 9.169 %, DEHP 0.006 %
- 기준치: 총 합 0.1 % 이하</td></tr><tr><td>위해정보</td><td colspan="3">ㅇ 프탈레이트계 가소제에 노출될 경우 간·신장 등의 손상 유발 가능</td></tr></table>
